# 白山市江源区吉坤矿业有限公司 “4·2”较大瓦斯爆燃事故调查报告

白山市江源区吉坤矿业有限公司  
“4·2”较大瓦斯爆燃事故调查组  
2023 年 8 月

2023年4月2日13时29分，白山市江源区吉坤矿业有限公司（以下简称吉坤煤矿）+290m东一石门南翼二层四上山采煤工作面发生一起较大瓦斯爆燃事故，造成4人死亡、4人受伤（另有4人身体不适，经吸氧后痊愈），直接经济损失1016万元。

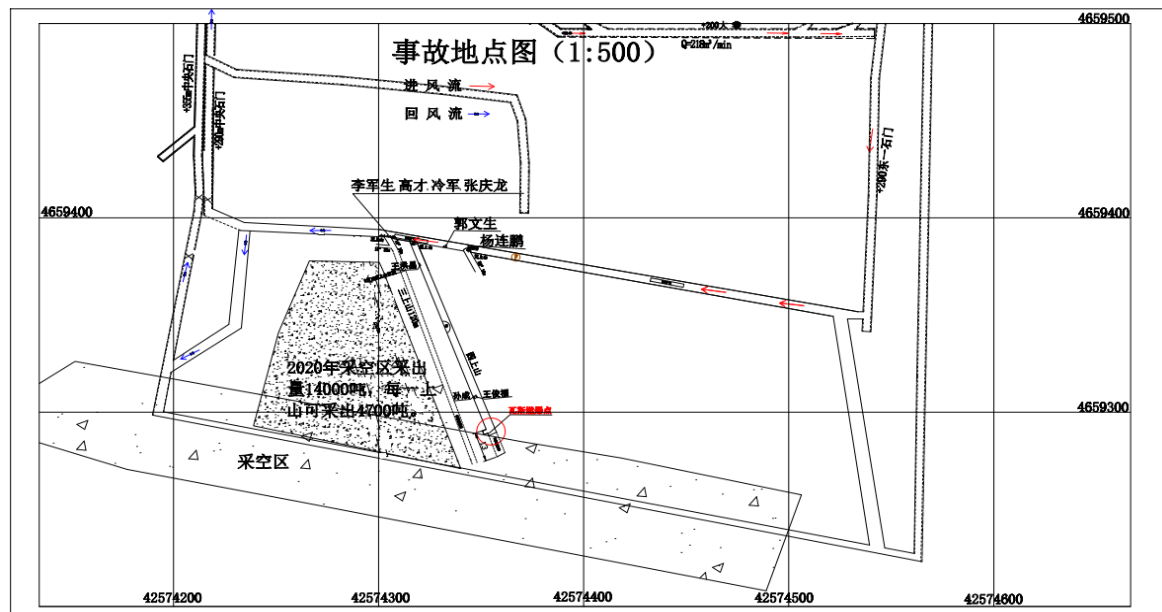
事故地点示意图

煤层作业区域，进行采掘作业。启封时，三上山长 18 米，四上山长 120 米。发生事故时，三上山已回采 11 米、四上山已回采 13 米，五上山掘进 10 米。如下图所示。

事故区域在四上山设置 2 台瓦斯传感器，未接入矿井安全监控系统，回风流未设置任何传感器。进入该区域的作业人员均不携带人员定位卡，有关部门入井检查时，煤矿通过在+290m 东一石门入风和+355m 回风巷构筑假密闭方式，隐藏作业区域。

+290m 东一石门四上山与+355m 采空区贯通，采空区瓦斯涌出；使用 1 台局部通风机同时向 3 个作业地点供风，风量不足，造成瓦斯积聚，作业人员违章放炮导致事故发生。
